# 宿州市葛林石油化工有限公司曹村镇葛村加油站项目竣工环境保护验收监测报告

建设单位：宿州市葛林石油化工有限公司

2021 年 8 月

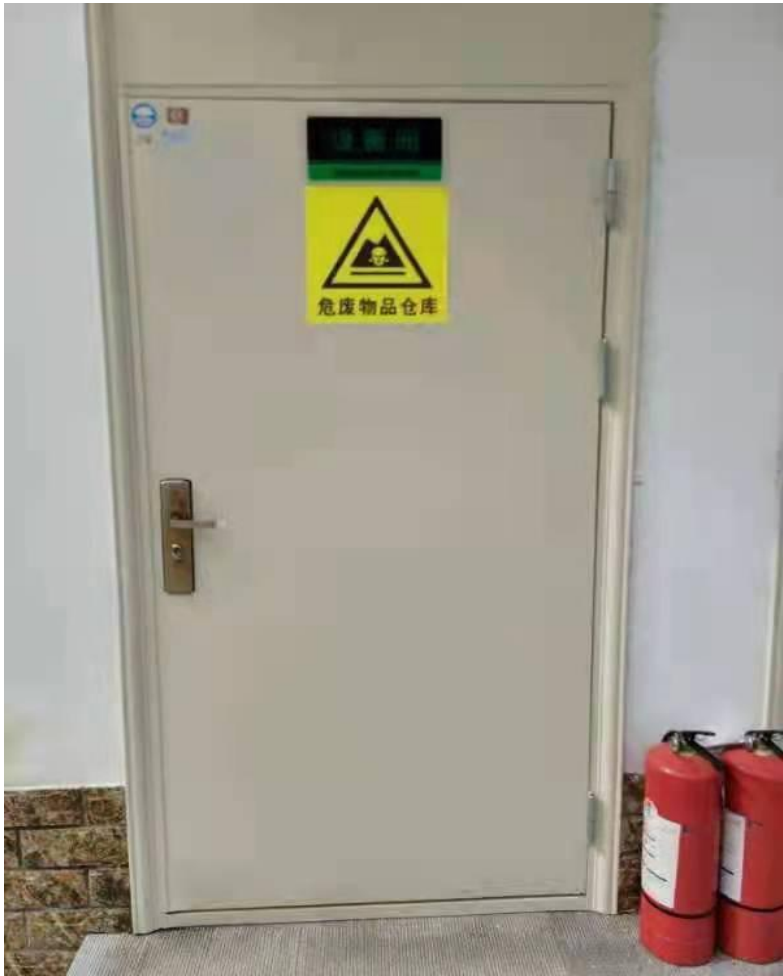
附图三：危废暂存间

| 序号 | 工程类别 | 建设内容 | 工程内容 | 实际建设情况 |
|---|---|---|---|---|
| | | 站房 | 新建一层框架结构服务中心(站房)一座，建筑面积为 226.4m <sup>2</sup> ，站房内设置有便利店、办公室、休息室、卫生间等辅助设施 | 在站房内新建一个危废暂存间 8.52m <sup>2</sup> ，其他与环评一致 |

| 类别 | 环评和批复要求 | 落实情况 |
|---|---|---|
| 3 | 生活垃圾集中收集后由环卫部门统一处理，废油、清理油罐容器产生的各类油泥、含油废渣等属于危险废物，须委托有资质单位处理，设置危废暂存间，做好危废暂存“三防”措施，落实专人管理，并严格执行危险废物转移联单制度。 | 企业按照要求建设危废间，目前暂无危险废物产生，企业承诺后期产生的危废委托有资质单位处置 |

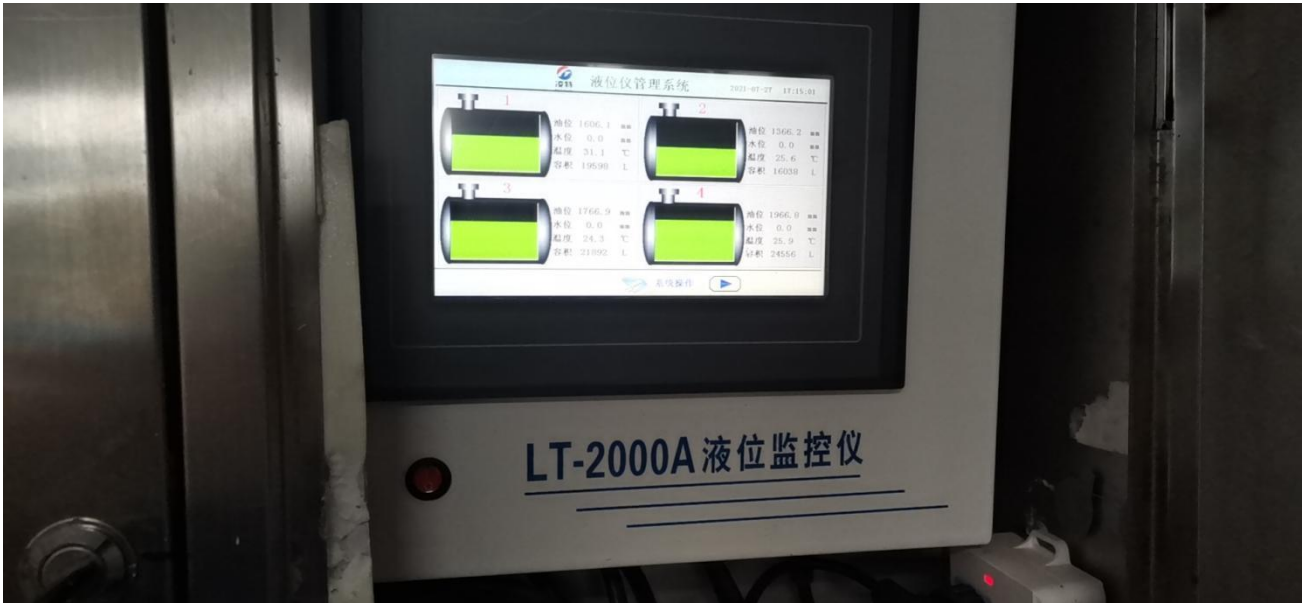
附图四：液位监控仪

| 标准 | 实际建设内容 | 是否符合标准 |
|---|---|---|
| 埋地油罐装设的液位自动监测系统应该具有高液位报警功能 | 本项目装设有液位自动监测系统，能够在液位过高时，警示工作人员及时采取措施 | 是 |

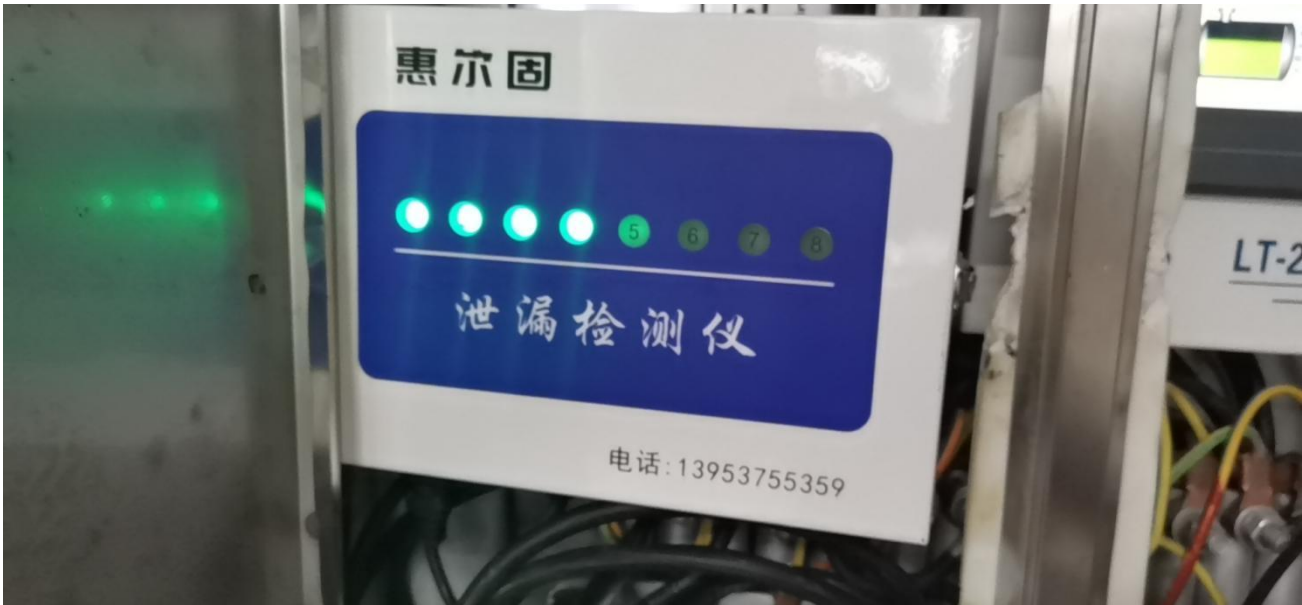
附图五：渗漏检测仪

| 标准 | 实际建设内容 | 是否符合标准 |
|---|---|---|
| 埋地油罐装设的液位自动监测系统应具有油罐渗漏的监测功能 | 本项目装设有油罐渗漏的监测系统，保证发生泄漏时能够及时被工作人员发现，并采取应对措施 | 是 |
