宿州市埇桥区符离镇  
健康驿站建设项目  
地块土壤污染状况调查报告

委托单位：安徽恒康实业有限公司

编制单位：安徽质环检测科技有限公司

日期：二零二二年十一月

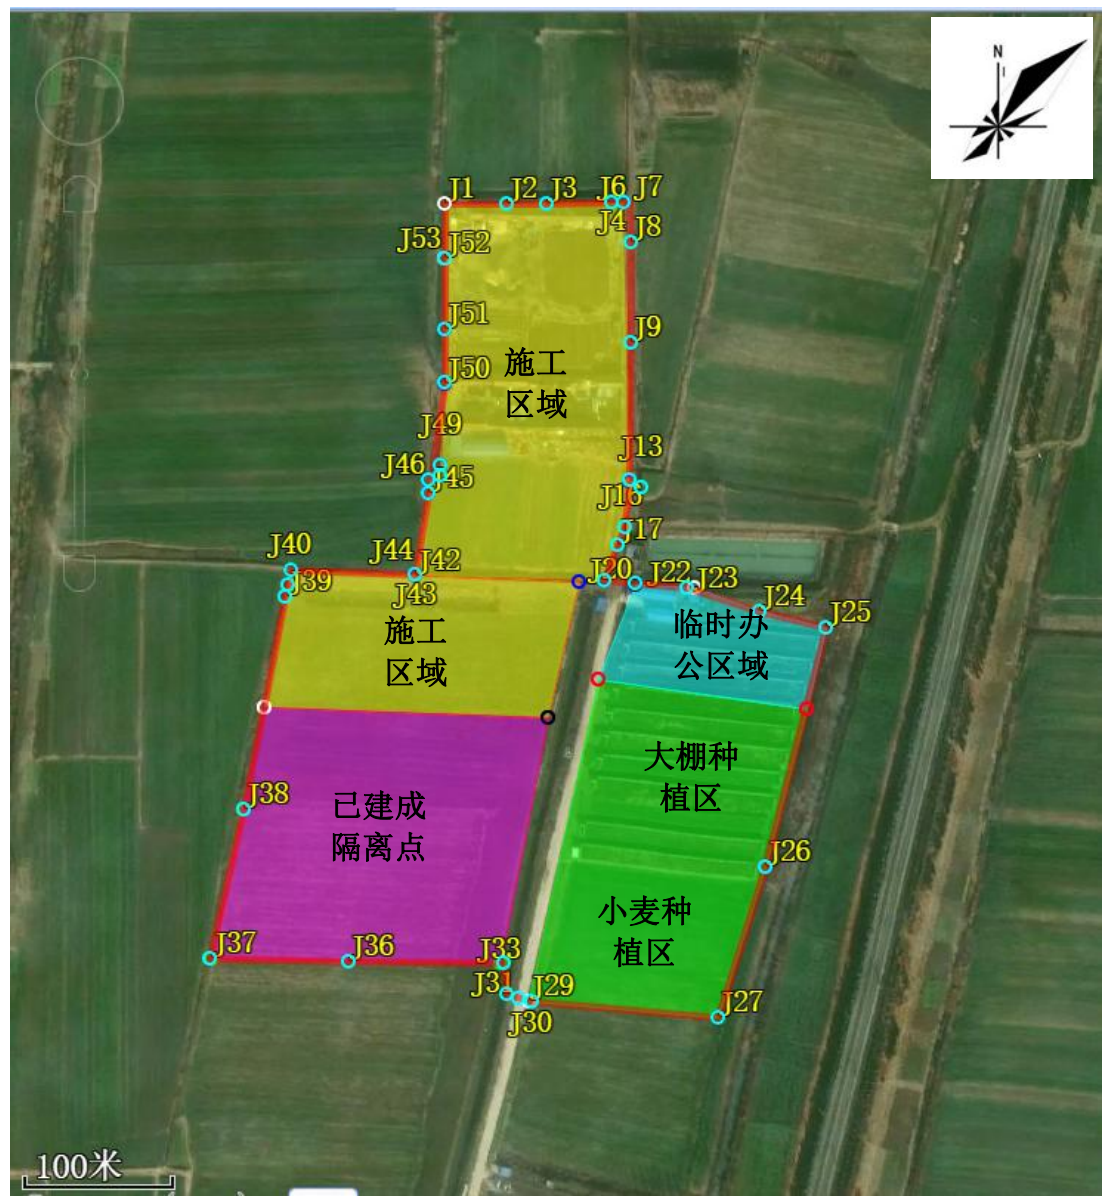
图3-2 调查地块利用现状分区图

根据实地踏勘取证，地块现状为已沿边界新建围墙，调查地块西南部分区域已建成若干宿舍房屋，目前暂时用作新冠肺炎隔离点；调查地块西北部分区域正在施工建设中，主楼框架已大致完成；调查地块东南部分区域目前未开始施工建

设，目前仍为农田，种植有小麦及大棚瓜果等作物；东北部分主要为区域主要为施工建设单位临时搭建的生活办公场所，包括临时办公室及生活超市、饭店等；最北侧部分区域正在施工建设宿舍房屋。调查地块使用现状图如下：

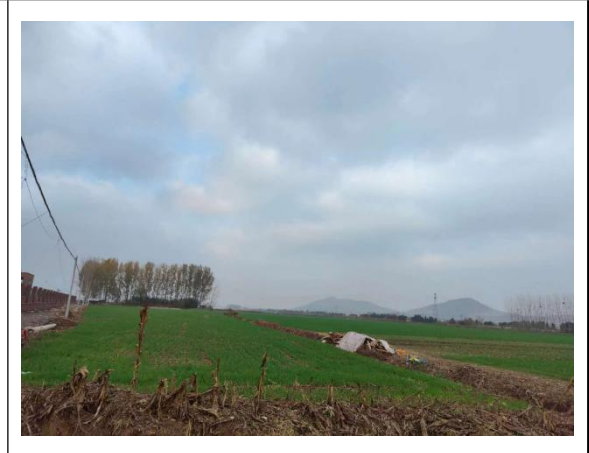
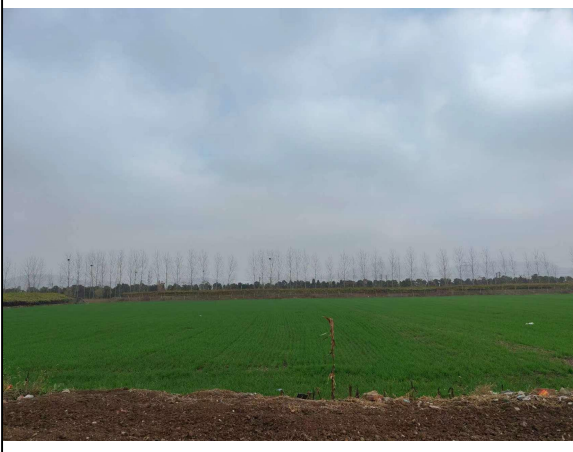
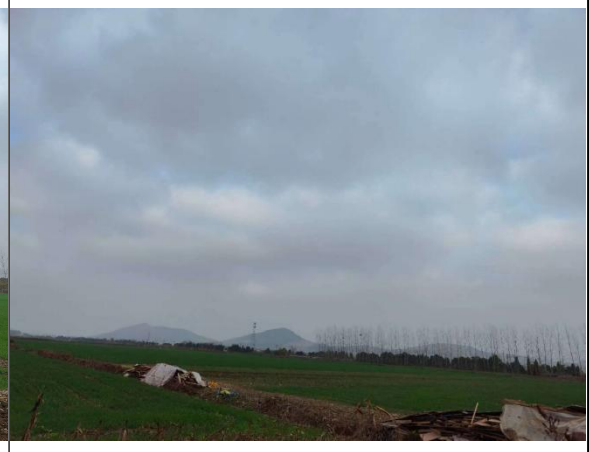
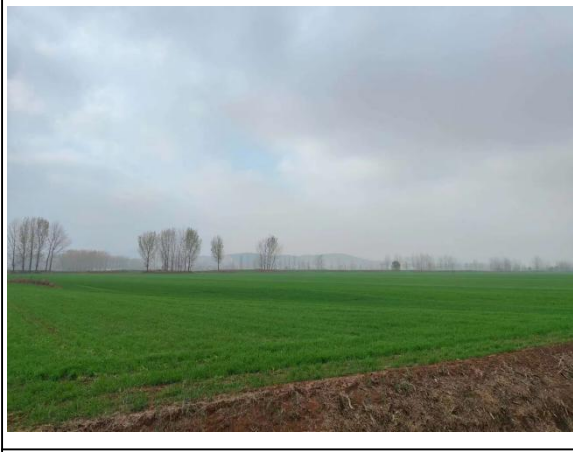
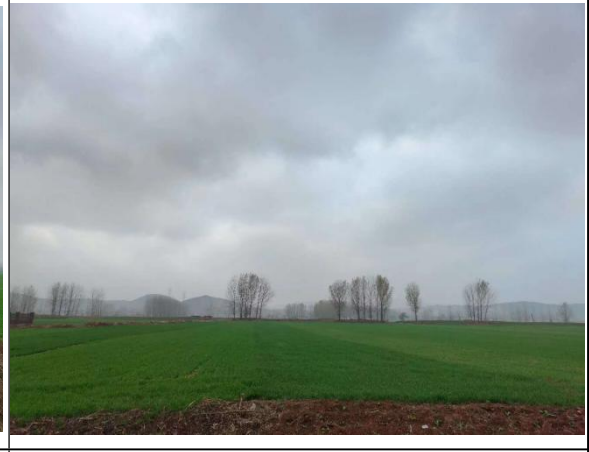
| 图 3-5 调查地块相邻地块现状图 | |

| 地块东侧水塘 | 地块东侧农用地 |
| 地块南侧主要褚庄农场 | 地块南侧主要褚庄农场 |
| 地块西侧主要褚庄农场 | 地块北侧主要褚庄农场 |

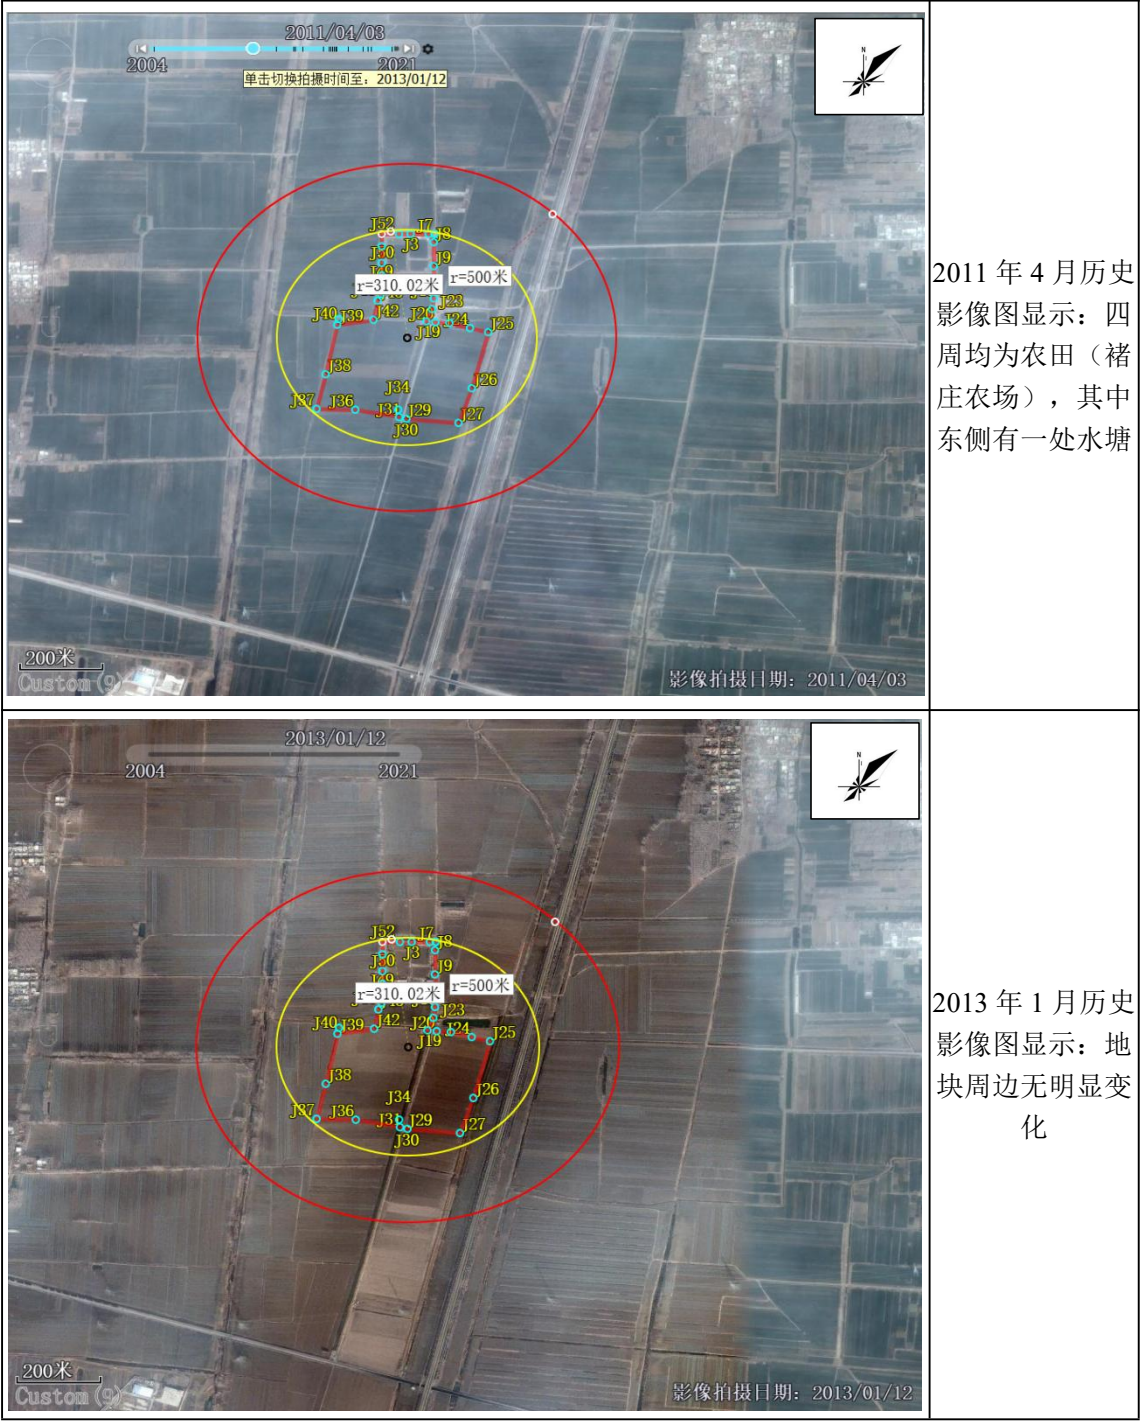
图 3-6 调查地块周边地块历史影像图

奥维地图的历史影像数据库中的历史卫图可以追溯到2011年4月，收集相邻地块历史资料、现场踏勘和人员访谈，并结合地块历史遥感影像图和卫星图综合整理分析，地块东侧主要为宿州市埇桥区符离镇王楼村褚庄农场、水塘，西侧主要为宿州市埇桥区符离镇王楼村褚庄农场，南侧主要为宿州市埇桥区符离镇王楼村褚庄农场，北侧主要为宿州市埇桥区符离镇王楼村褚庄农场，相邻地块具体历史变迁影像见图3-6。

本地块相邻地块历史上作为农用地使用，地块历史上无重点排污企业存在，没有工业生产活动，综上所述地块内无潜在污染源。

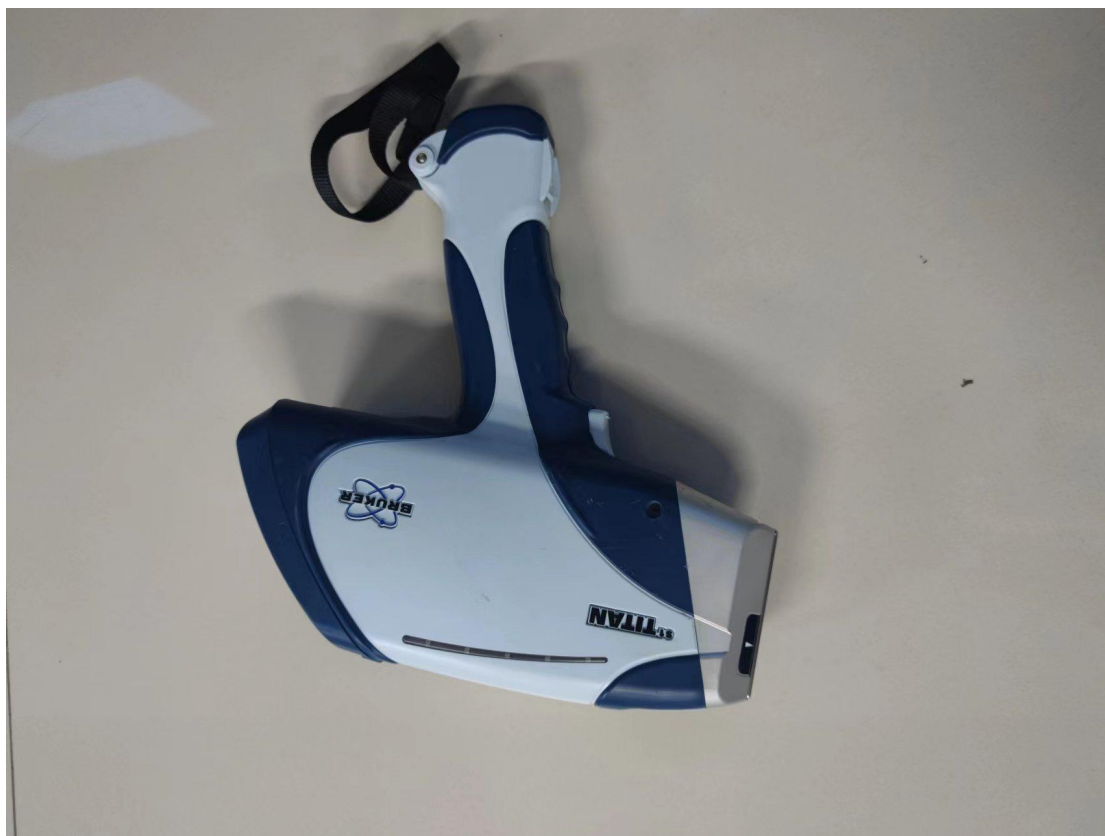
图5-1 S1 TITAN X射线荧光分析仪

本次调查使用快速检测设备S1 TITAN X射线荧光分析仪进行快速检测。检测设备主要是重金属快速检测设备。

**检测原理：**X射线波长为0.001 ~ 10.000 nm，介于紫外线和 $\gamma$ 射线之间，其产生原因是能量相差较大的2个能级之间的电子跃迁。X射线荧光光谱法检测主要利用X射线对样品进行照射，使样品产生荧光，仪器再对二次特征的射线能量、频率等进行记录，最后进行定量或定性的分析。X射线荧光光谱仪主要有波长色散型和能量色散型2种仪器，前者主要通过分光显本色散后光束的波长、强度来测定元素含量，主要用于岩矿、地质检测；后者主要利用高灵敏半导体检测器、

多通道分析器对元素含量进行测定，可以用于土壤中的重金属检测。

**使用方法：**点击“应用”菜单，选择与被测样品所匹配的应用模式。默认模式下，S1 TITAN会自动匹配所选择的测量方法。将仪器头部贴近被测样品，确保检测窗口被样品完全覆盖(警示灯为黄色时表示红外近距离传感器被覆盖，可以激发X射线)。扣动扳机开始测量(提示：此刻有X射线产生)，得到满意测量结果时，便可松开扳机停止测量。

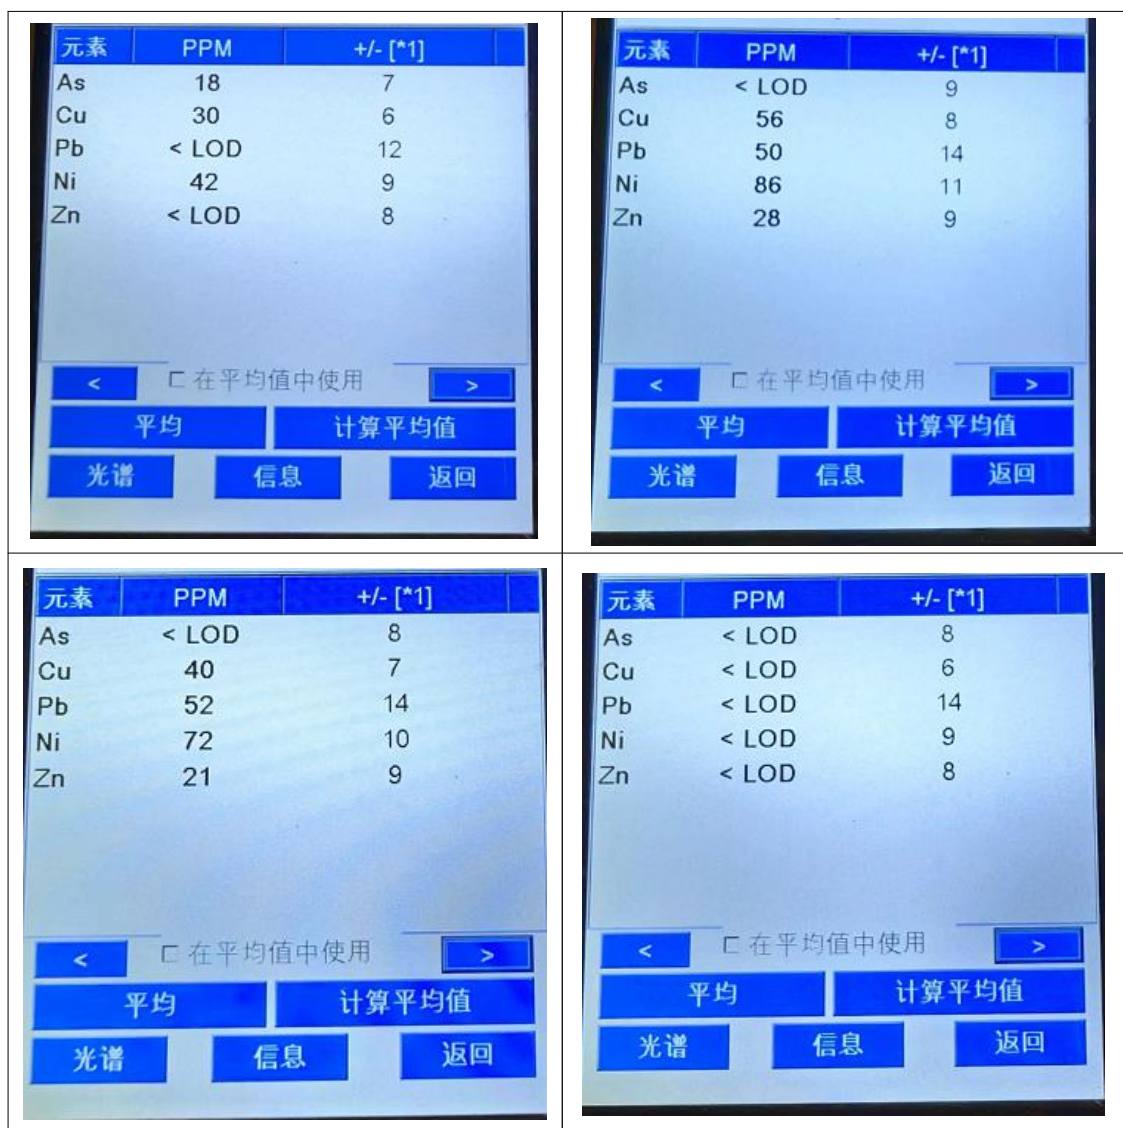
图 5-4 快测结果

本次调查对现场的12件土壤样品进行了快速检测，快测结果见表5-3所示，重金属等检测含量均小于《土壤环境质量 建设用地土壤污染风险管控标准（试行）》（GB36600-2018）第一类用地筛选值。

对所有12件现场快速检测土壤样品中的7种重金属进行快速检测，仅检出4种重金属（镍、铜、砷、铅），检出浓度情况均低于《土壤环境质量 建设用地土壤污染风险管控标准（试行）》（GB 36600-2018）第一类用地筛选值。
