宿州市绿色家居产业园引河西、北三环路南  
片区BB014-01-02、BB014-01-03地块  
土壤污染状况调查报告

编制单位：安徽质环检测科技有限公司

日期：二〇二四年十一月

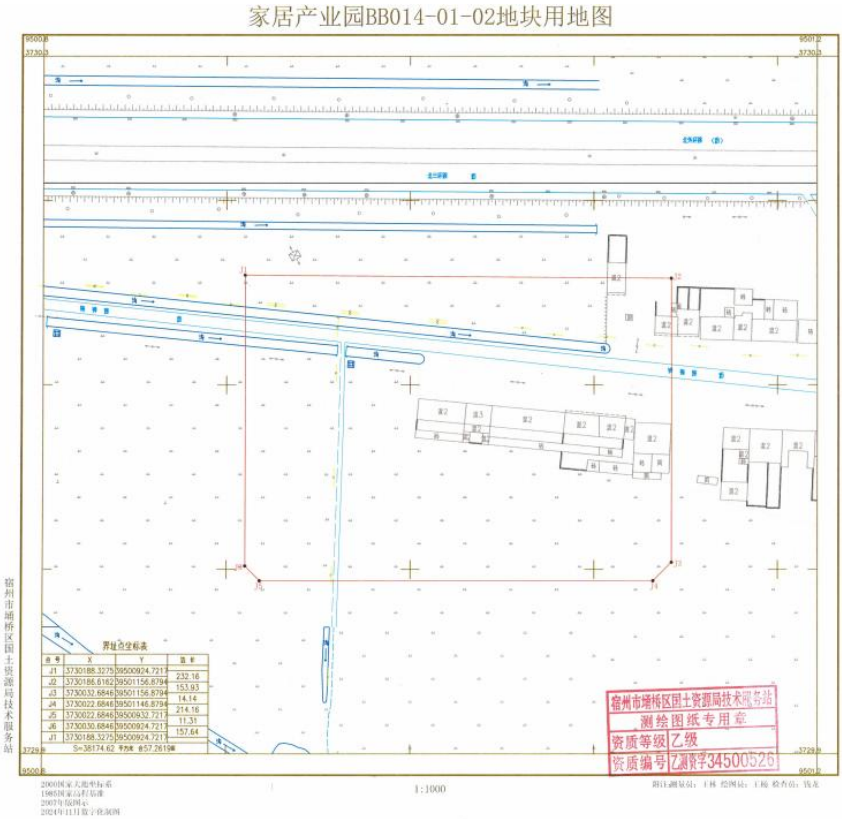
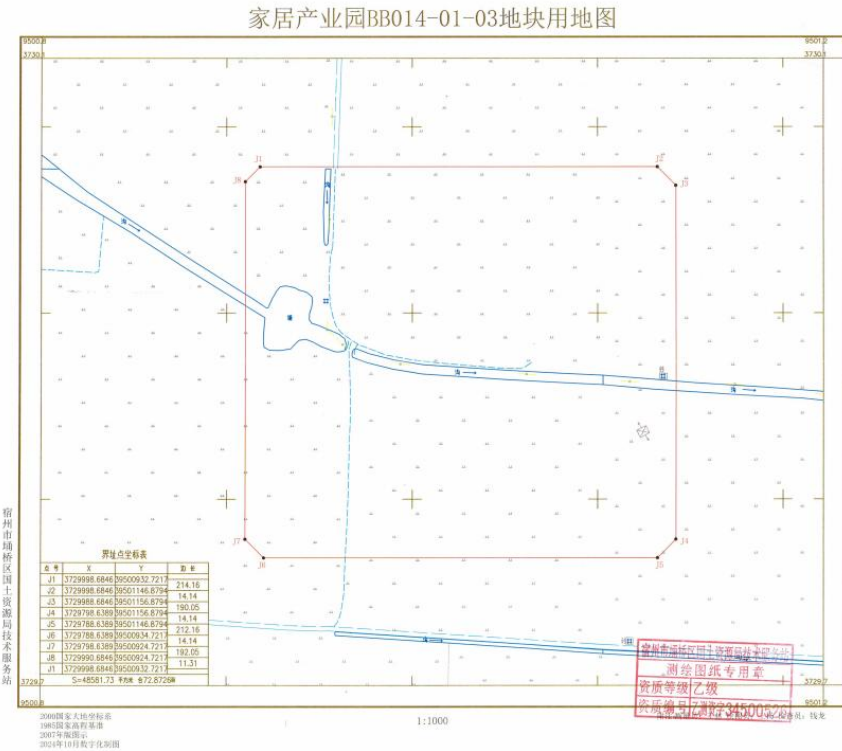
图2-2 本次调查地块用地红线图

本次调查地块根据收集到的红线图（见下图），BB014-01-02地块占地面积38174.62平方米，BB014-01-03地块占地面积48581.73平方米，总占地面积约8.6756万平方米。四至范围为：东至赤山路、居民区、农田，西至景阳路（规划），

主要为农田，南至引河路（规划），主要为农田，北至北三环路，分布有居民区、农田。地块中心坐标为东经117.011223°，北纬33.696178°。地块拐点坐标见表2-1。

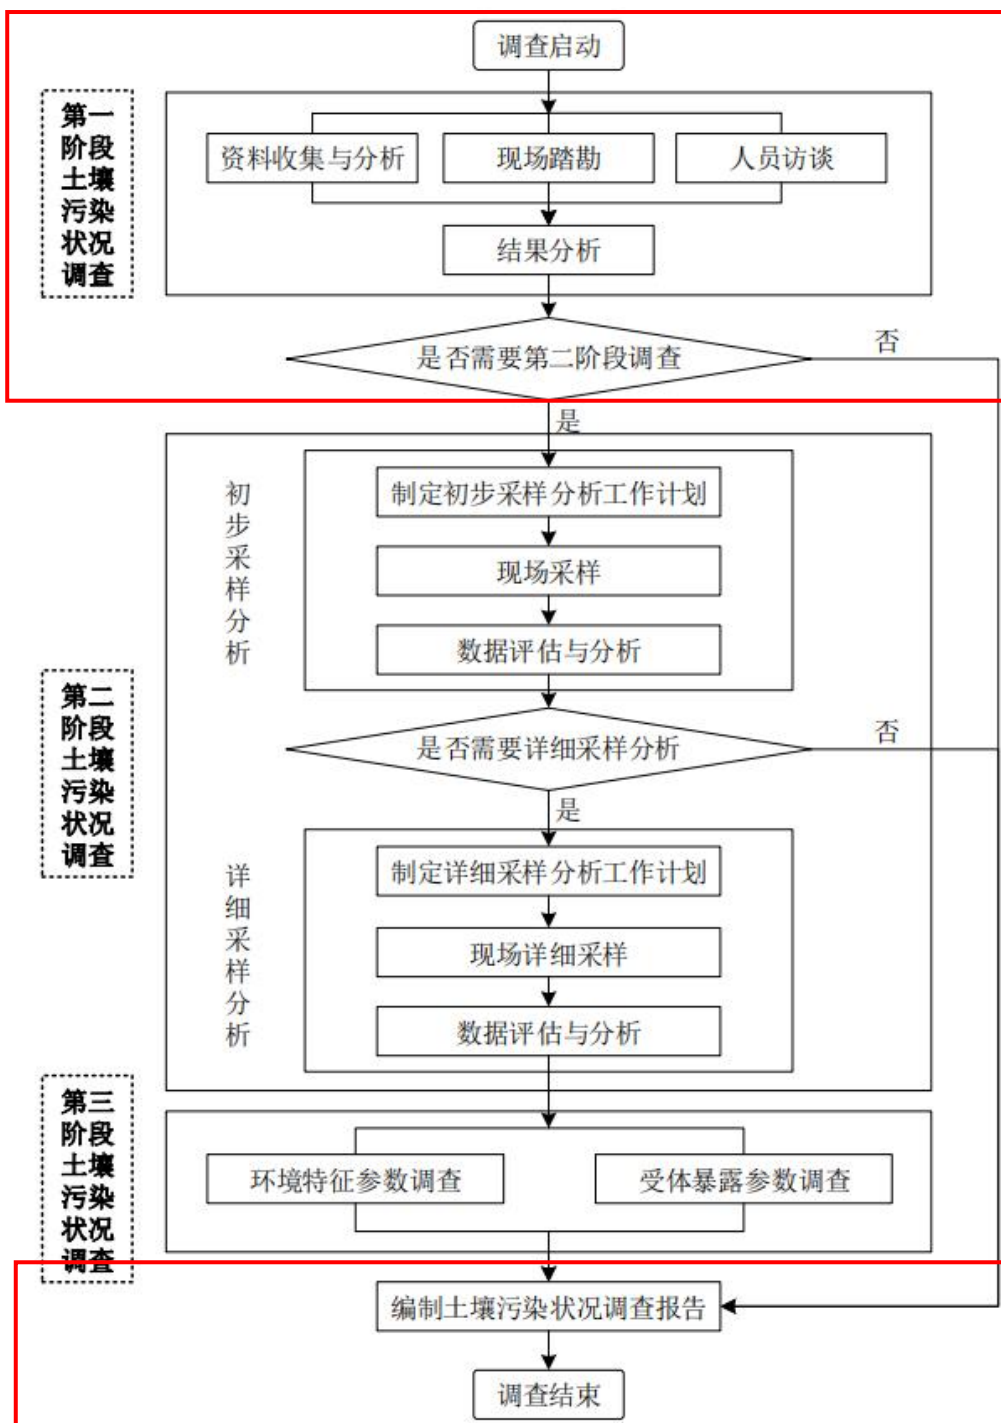
图 2-3 调查技术路线

求制定，主要程序依次为资料收集与分析、现场踏勘、人员访谈、结果分析、制定初步快筛计划、现场快筛、快筛数据分析、报告编写。详见下图红色框内。

红线内为本次土壤调查工作程序。

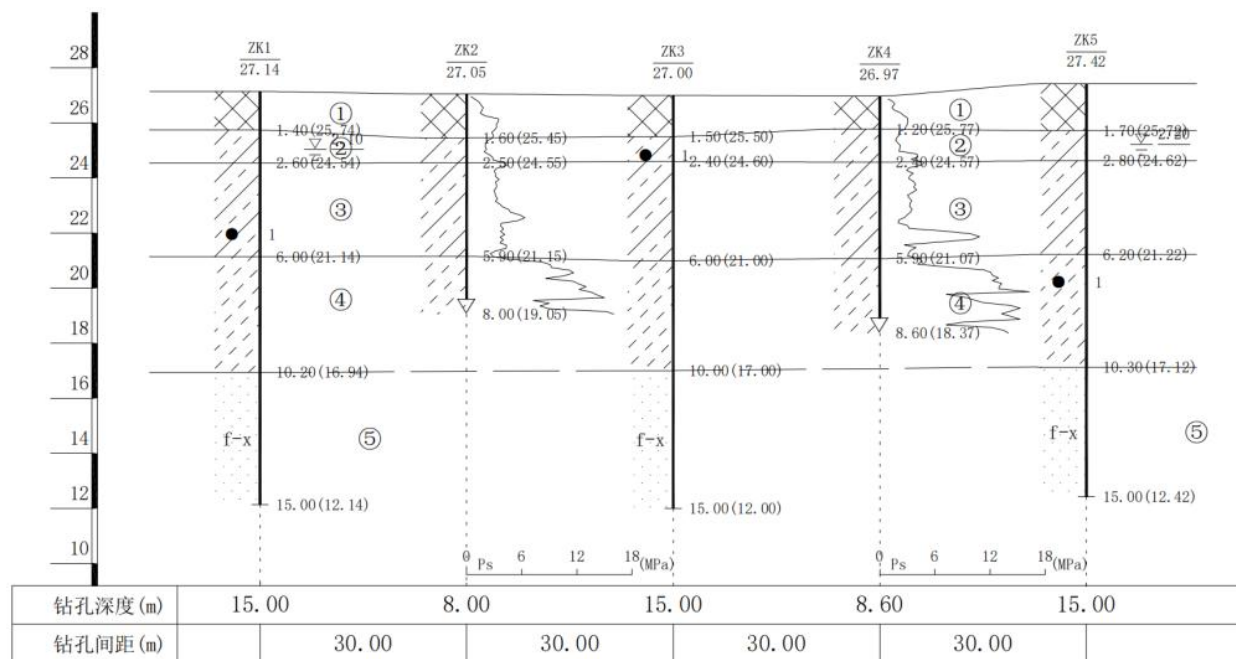
图3-2-1 1-1' 工程地质剖面图

新景雅苑地块工程地质剖面图见下图。

# 1-1' 工程地质剖面图

水平 1:800 垂直 1:200

本地块的水文地质资料引用《埇桥区2021年增减挂钩（二期）新景雅苑岩土工程勘察报告》（以下简称勘察报告），本地块距新景雅苑地块1km内。根据勘察报告中的土层勘察结果，分为8个工程地质层，土层性质如下。

①层耕表土（杂填土）（Q4）：灰黄色，较紧密，以粘性土为主，含植物根茎，局部（拆迁位置）以砖石瓦砾等建筑垃圾及老房屋基础为主，下部夹较多粘性土。层厚0.8~3.4m，层底埋深0.8~3.4m，层底标高17.98~20.90m。

②层粉质黏土（Q3al）：灰黄色，可塑～硬可塑，含铁锰质浸染。无摇震反应，稍有光泽反应，干强度中等，韧性中等。层厚0.9～2.9m，层底埋深2.0～3.8m，层底标高21.8～24.2m。

③层粉质黏土（Q3al）：灰黄色，硬塑，含铁锰质结核及较多钙质结核，干强度中等，韧性中等，稍有光泽反应，无摇振反应。层厚1.7～3.1m，层底埋深3.5～6.5m，层底标高19.9～22.5m。

④层粉土夹粉质黏土（Q3al）：灰黄色，中密～密实，摇振反应中等，干强度低，韧性低，无光泽反应，所夹粉质黏土为硬塑状。该层层厚3.4～7.7m，层底埋深8.2～12.4m，层底标高14.3～18.2m。

⑤层粉细砂（Q3al）：灰黄色，中密～密实，可见长石、石英等矿物颗粒，夹粉质黏土薄层。摇振反应中等，无光泽反应，干强度低，韧性低。层厚5.4～7.0m，层底埋深15.9～17.5m，层底标高8.25～9.1m。

⑥层粉质黏土（Q3al）：灰黄色，硬塑状，含钙质结核，局部较富集，无摇振反应，稍有光泽反应，干强度中等，韧性中等。层厚1.3～3.8m，层底埋深15.7～19.2m，层底标高6.85～9.45m。

⑦层粉土（Q3al）：灰黄色，密实，摇振反应中等，干强度低，韧性低，无光泽反应，夹粉质黏土薄层。层厚13.5～15.1m，层底埋深29.6～32.3m，层底标高-4.0～-6.5m。

⑧粉质黏土（Q3al）：灰黄色，硬塑～坚硬状，含较多钙质结核，局部富集，无摇振反应，稍有光泽反应～有光泽，干强度中等～高，韧性中等～高，该层未揭穿，最大揭露厚度18.8m。

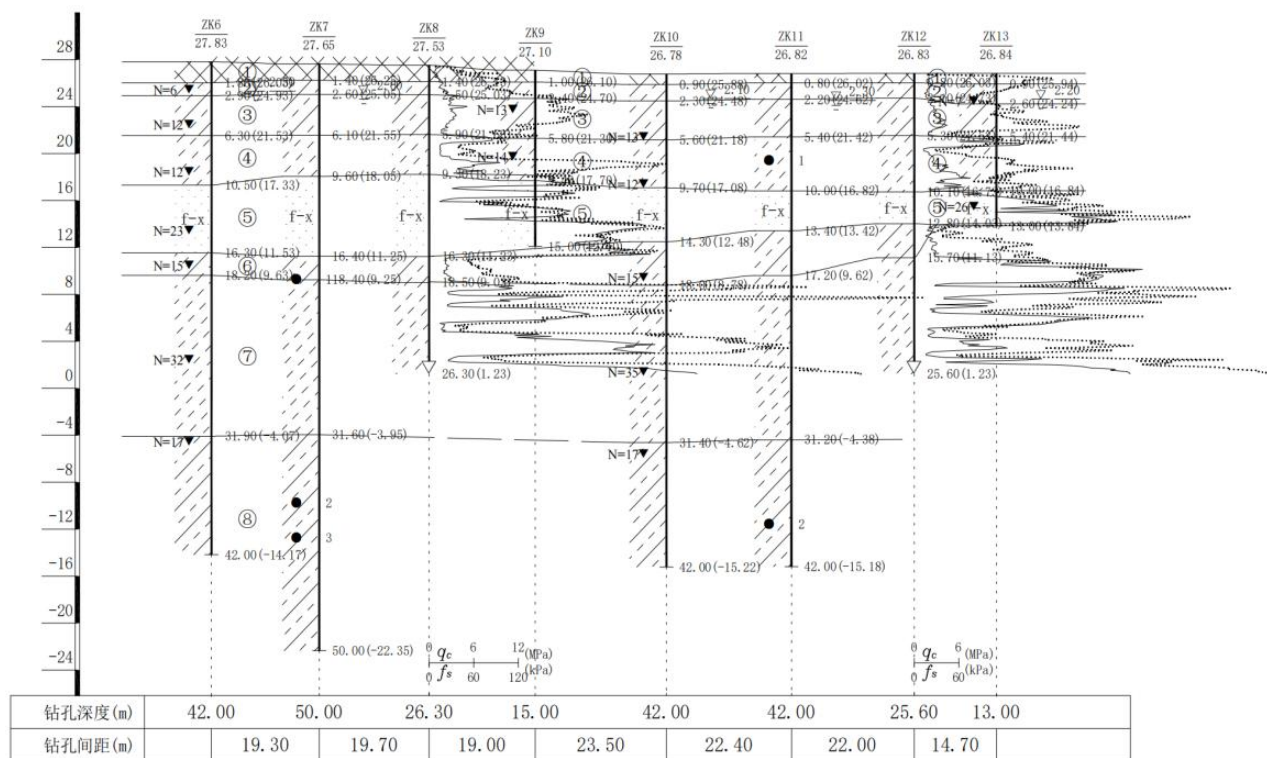
图3-2-2 2-2' 工程地质剖面图

### 2-2' 工程地质剖面图

水平 1:800      垂直 1:400

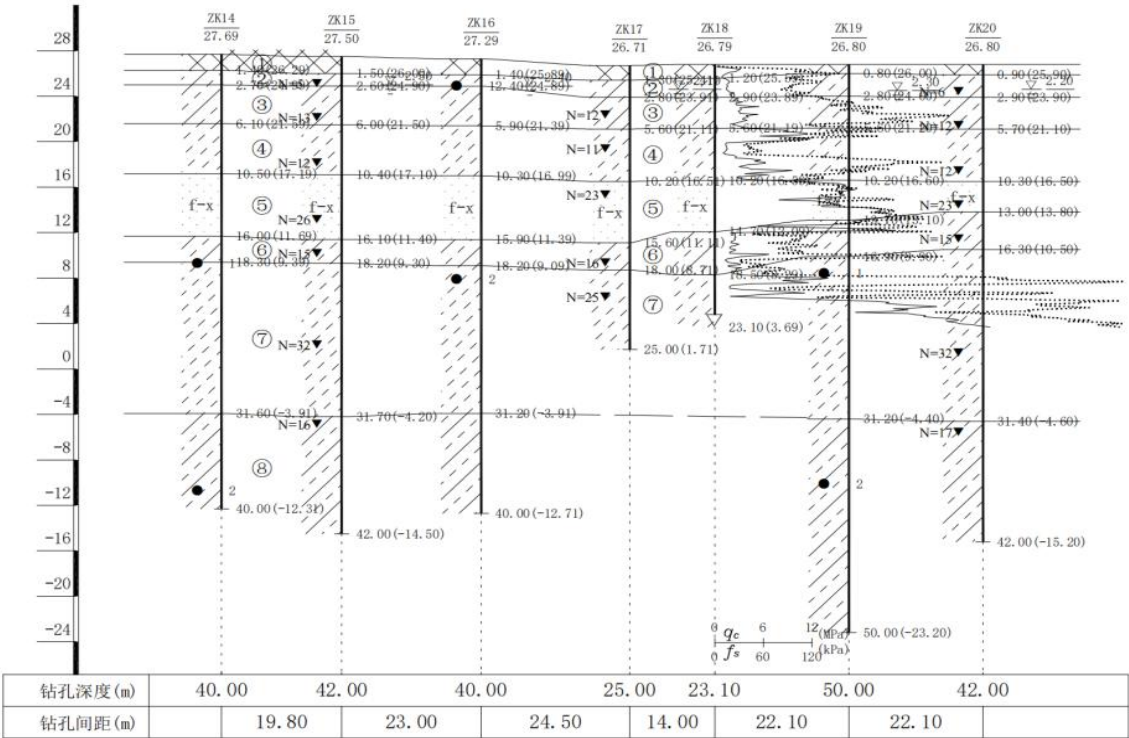
图3-2-3 3-3' 工程地质剖面图

3-3' 工程地质剖面图

水平 1:800 垂直 1:400

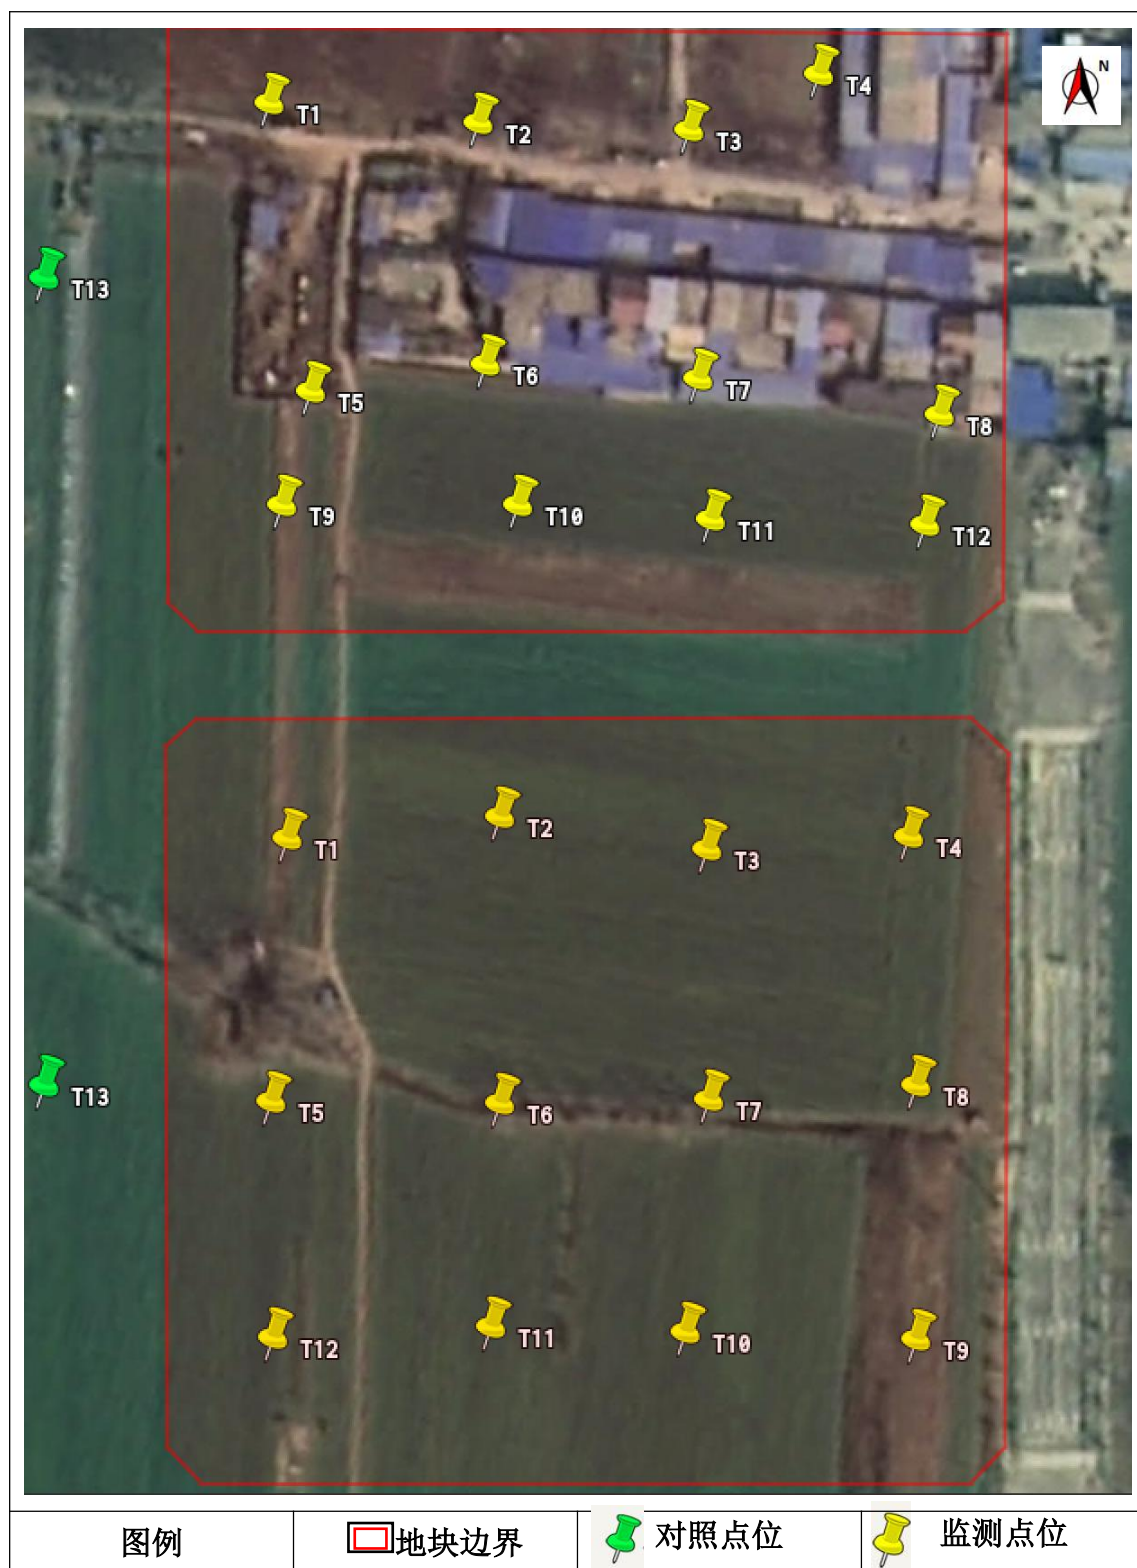
图5-2采样点位图

本次现场快测时间为2024年7月24-25日，检测仪器用于本次检测。进行快测时，本项目现场检测过程均符合《土壤环境监测技术规范》（HJ/T166-2004），确保实际采集到的土壤样品均为原地未扰动的土壤取得4件快筛样，所有土壤采样点采集0~0.5m深度内的样品进行快速检测（PID和XRF），采样深度、采样操作均已规范。采样点位布设见图5-2。

26个点位中，其中BB014-01-02地块内布设12个点位，BB014-01-03地块内布设12个点位，本次快速检测采用TrueX200S型重金属快速检测仪，PGM7320型挥发性有机物快速检测仪对样品检测，检测前对仪器进行校准。南侧地块主要为耕地，选择作物之间的空地为预设点位，确定坐标；北侧地块内主要为耕地、居民区，在布设点位时，绕开房屋，选择耕地与房屋交界处预设点位，同时确定坐标。继而进行采样工作，将采集的土壤使用密闭透明自封袋封装，预留1/2自封袋体积。检测时，将土壤揉碎，振荡30s，静置后将PID探头置于顶空1/2处，紧闭自封袋，记录最高读数；将XRF探头对准装入的土壤样品，按住测试按键，等待30s后，记录数据。
