# 望江县北城名邸住宅小区项目

## 地块土壤污染状况调查报告

编制单位：安庆质环环境检测有限公司

日期：二零二五年十月

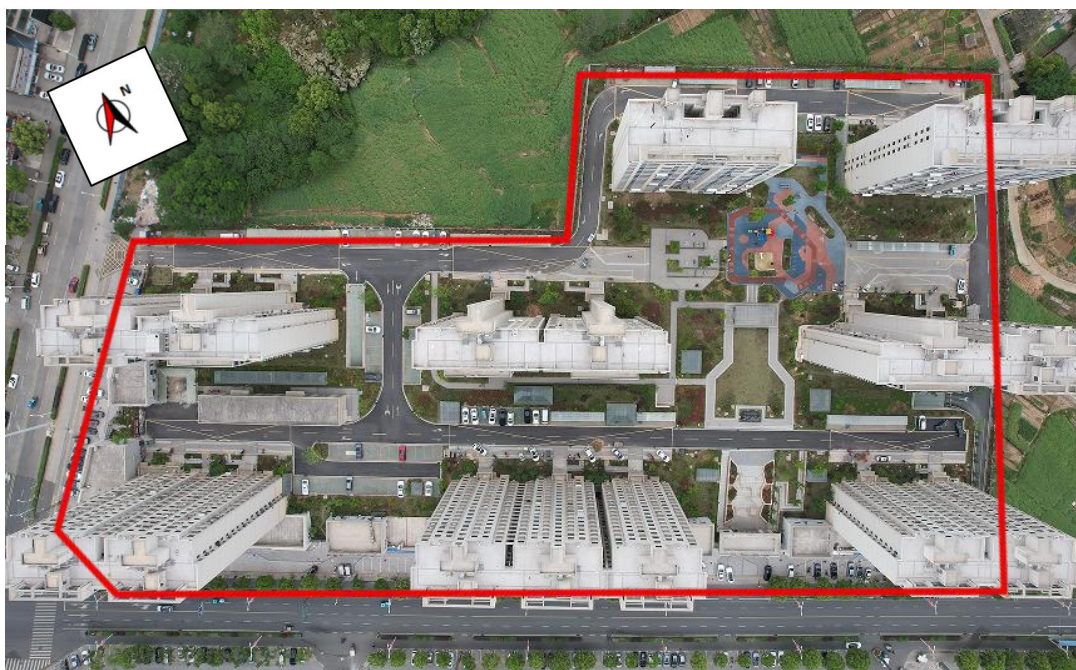
图3-3 调查地块现状图

根据实地踏勘、人员访谈和现场无人机航拍取证,地块内历史用途为农用地,现场踏勘发现,地块内已建设8栋高层商品房及附属相关配套设施,小区内已经有居民居住,地块土壤无异味。地块北侧为空地,东侧为空地,南侧依次为雷阳路、居民区,西侧为凉泉路、商业区。

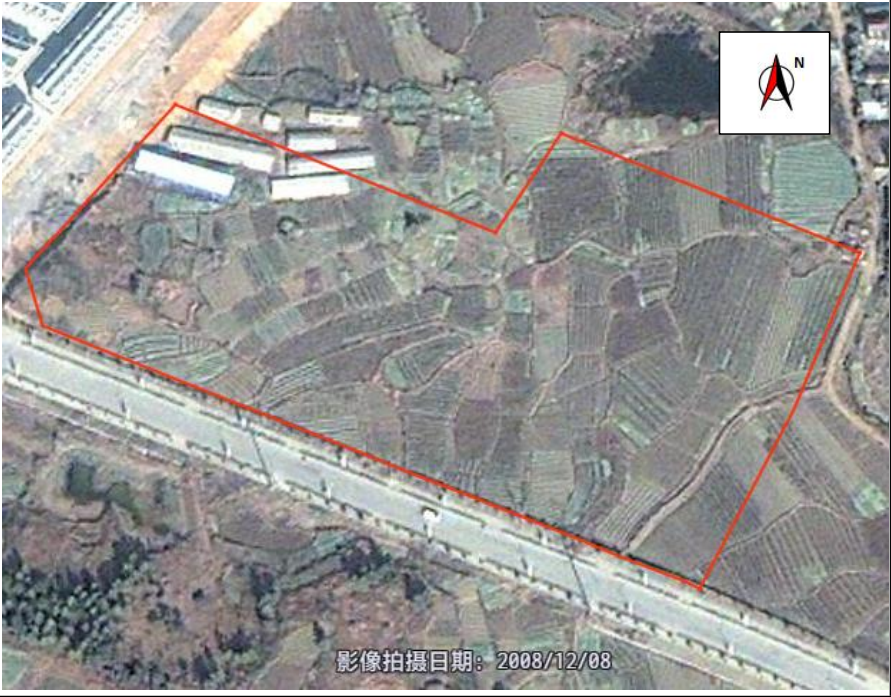
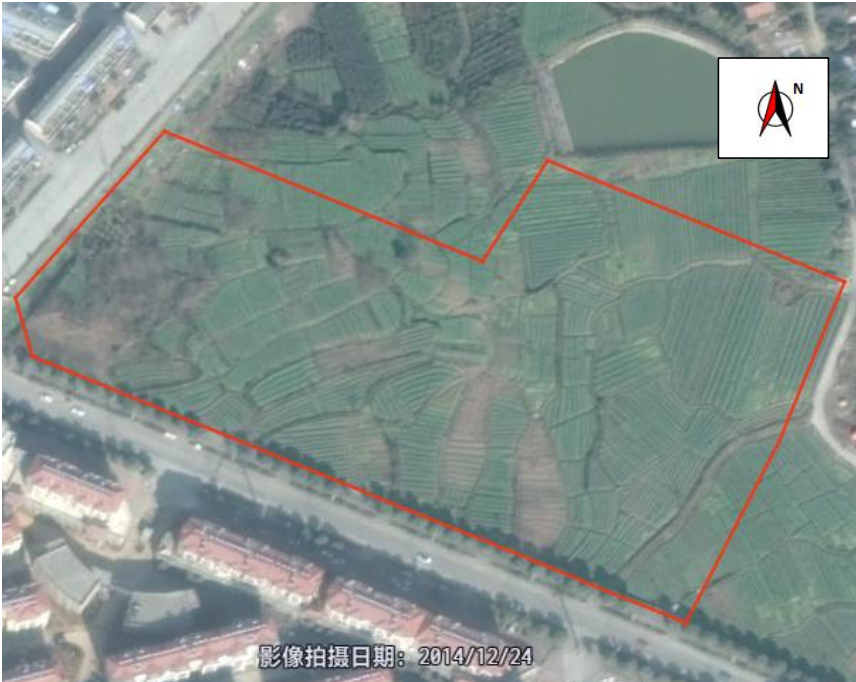
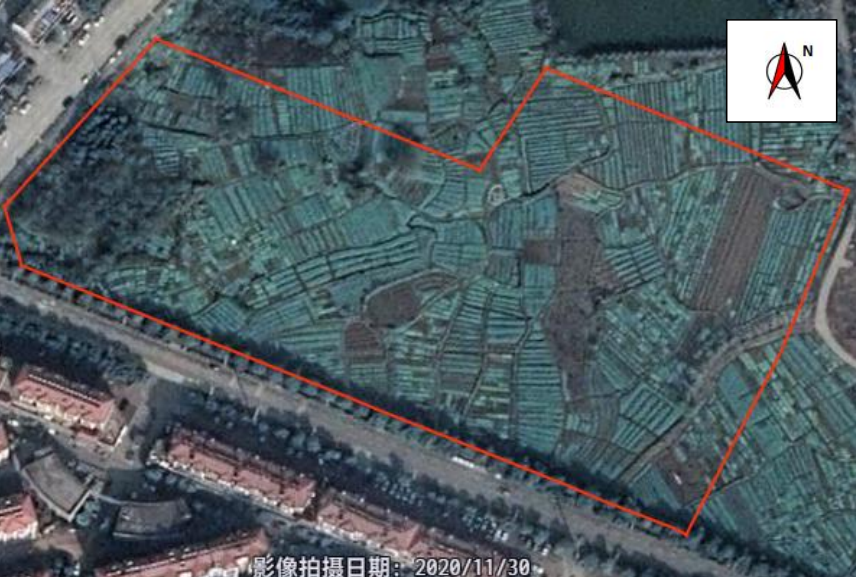
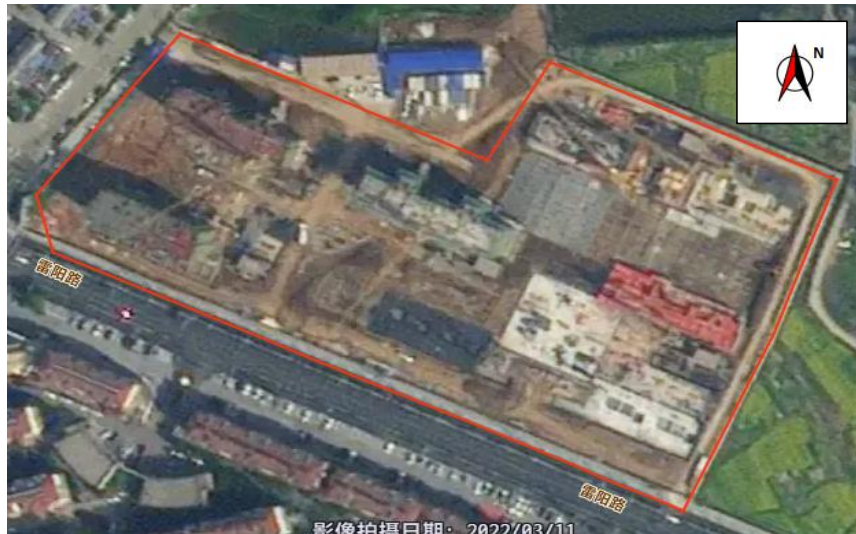
图3-4 调查地块历史影像图

地块性质总体变化不大，开发前一直作为农田使用；奥维地图历史影像缺失 2020 年 11 月至 2022 年 3 月之间影像，地图显示 2020 年 11 月地块仍为农田，2022 年 3 月地块内已建设楼房。经走访，本地块项目于 2021 年 10 月开工建设，2023 年 12 月建成北城名邸小区，建设中开挖地基的土壤后期用于回填及小区绿化，对土壤的扰动影响较小。2024 年 9 月开始交房并投入使用，本地块历史未做其他用途。

| 时间 | 地块历史<br>使用情况 | 影像图 |
|---|---|---|
| 2008<br>年12<br>月 | 历史卫星<br>影像显示<br>地块为农<br>田 | |

| 2014<br>年12<br>月 | 历史卫星<br>影像显示<br>地块为农<br>田 | <p>影像拍摄日期：2014/12/24</p> |
| 2020<br>年11<br>月 | 历史卫星<br>影像显示<br>地块为农<br>田 | <p>影像拍摄日期：2020/11/30</p> |
| 2022<br>年3<br>月 | 历史卫星<br>影像显示<br>地块内正<br>在建设高<br>层楼房 | <p>影像拍摄日期：2022/03/11</p> |

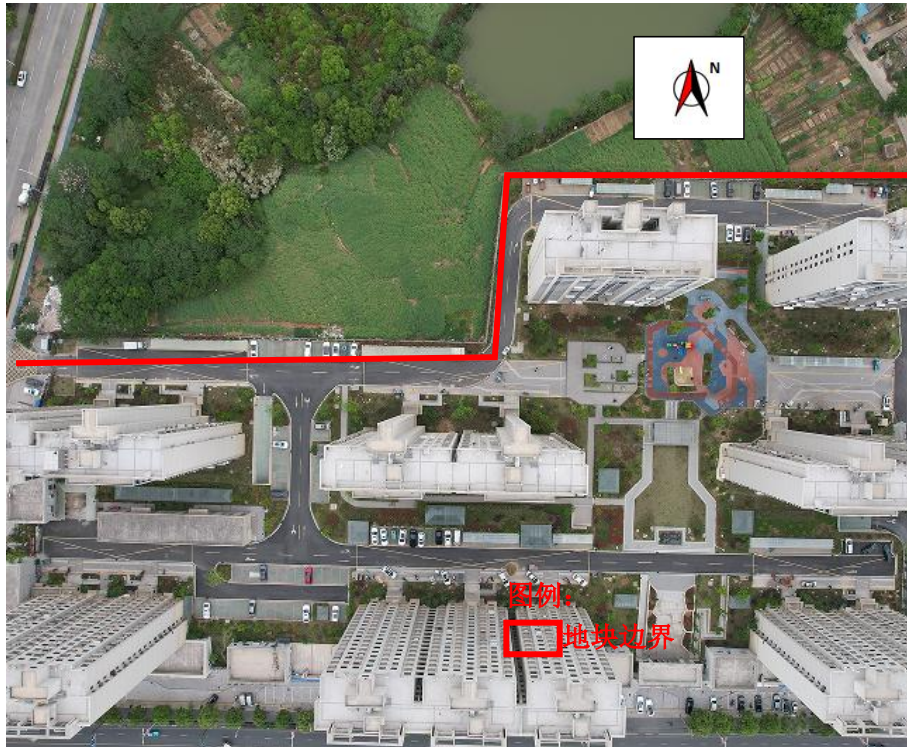
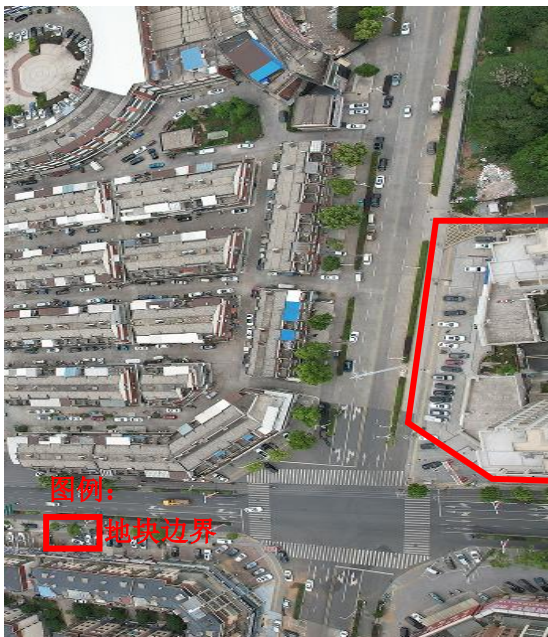
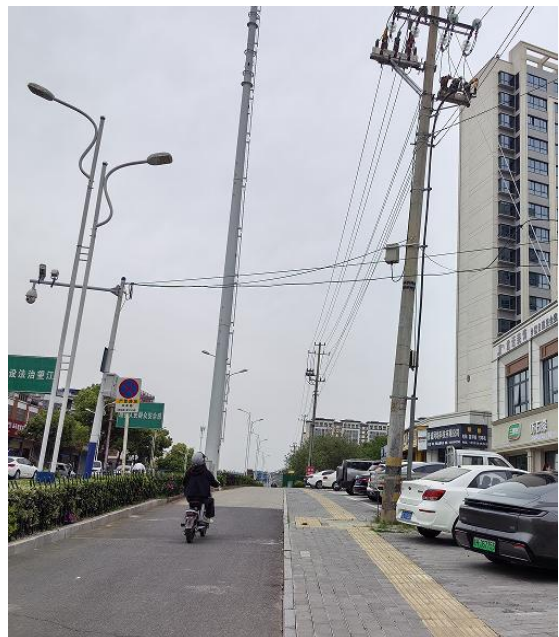
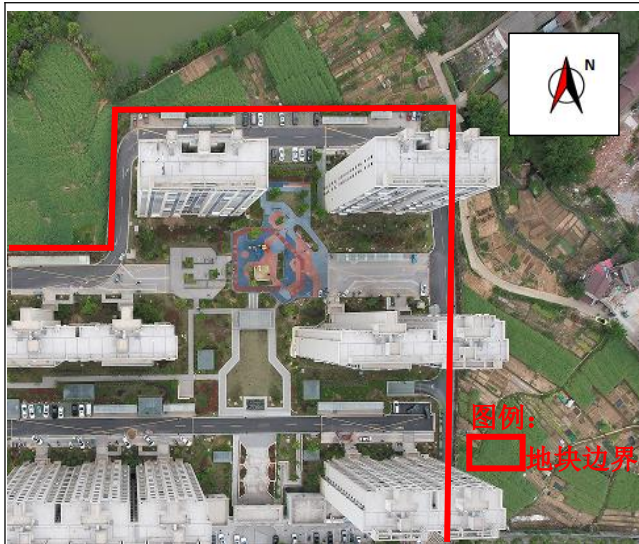
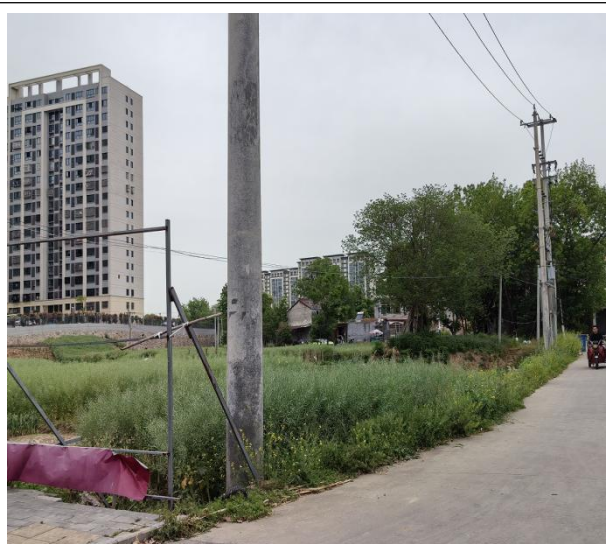
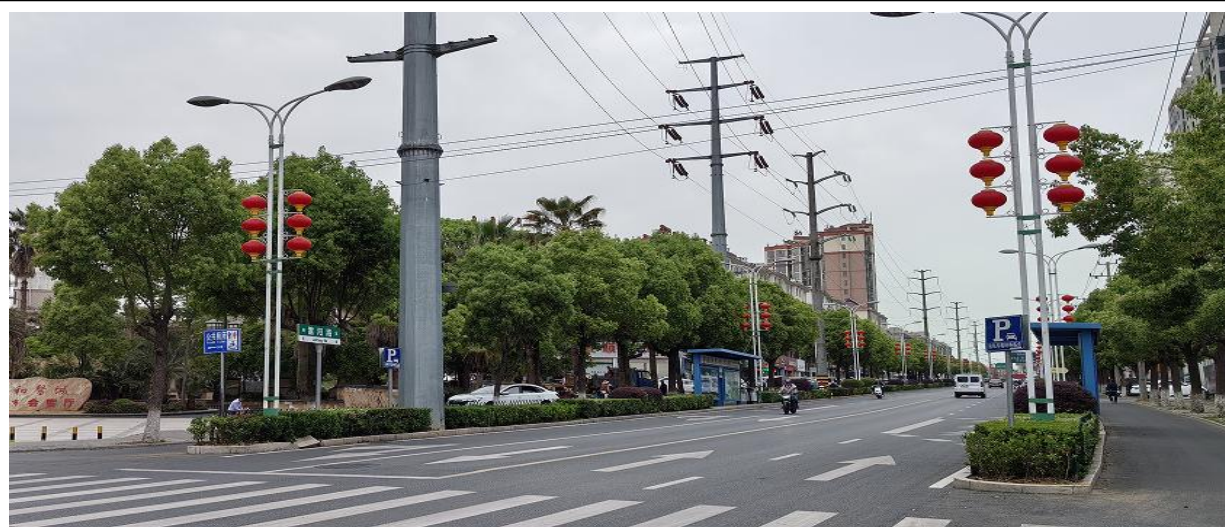
图3-5 周边地块使用现状

调查地块位于望江县华阳镇凉泉路东侧、雷阳路北侧，四至范围为：北侧为空地，东侧为空地，南侧依次为雷阳路、居民区，西侧为凉泉路、商业区。

地块北侧为空地

地块西侧为凉泉路

地块东侧为空地

南侧为雷阳路

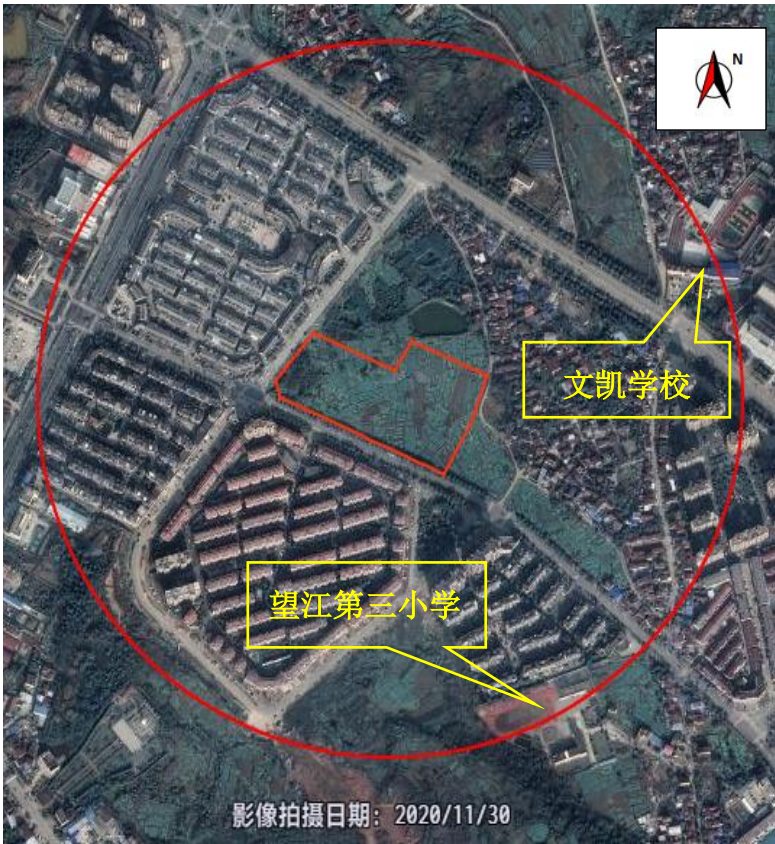
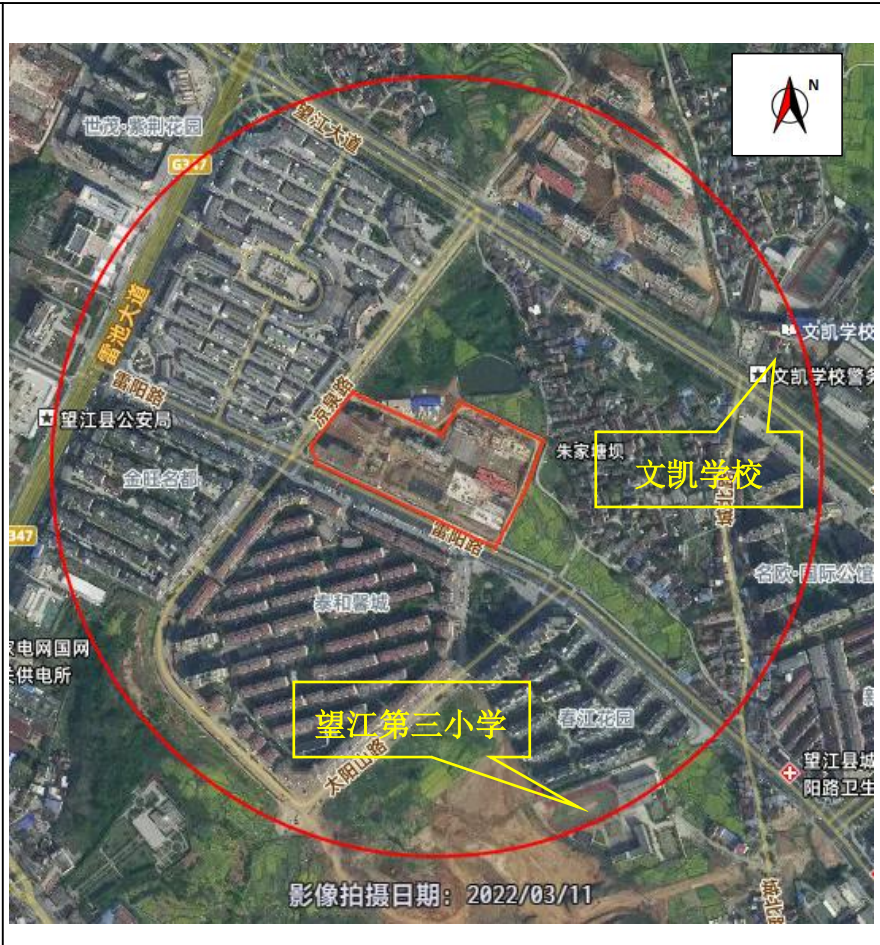
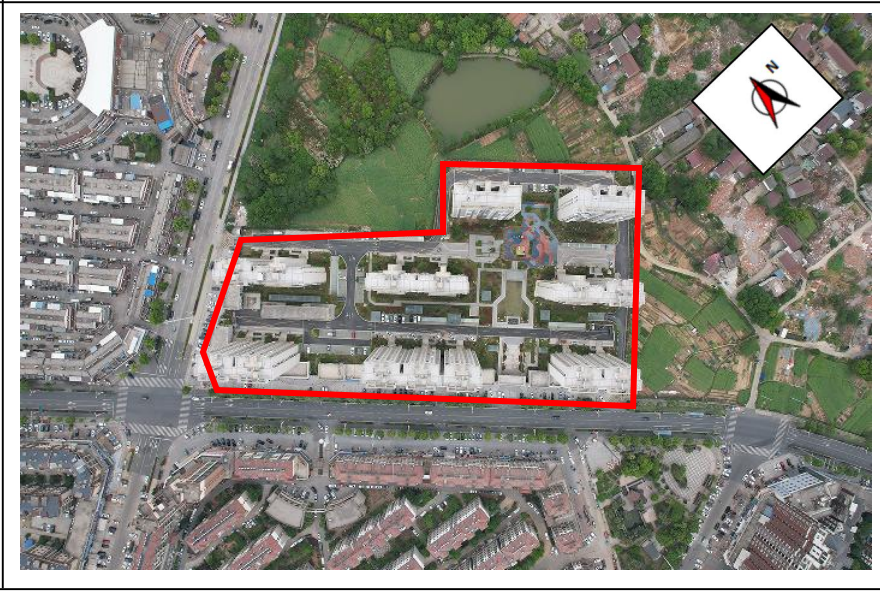
图3-6 调查地块500m范围内历史影像图

奥维地图的历史影像数据库中的历史卫图可以追溯到2008年12月，收集相邻地块历史资料、现场踏勘和人员访谈，并结合地块历史遥感影像图和卫星图综合整理分析，地块500m范围内历史主要为居住区、农田、学校、商业区。相邻地块具体历史变迁影像见图3-6。

| 时间 | 周边地块说明 | 影像图 |
|---|---|---|
| 2008 年<br>12 月 | 历史影像图显示：<br>500m 范围内存在<br>居民区、学校、农<br>田 | |

| <p>2014 年<br/>12 月</p> | <p>历史影像图显示：<br/>500m 范围内存在<br/>居民区、学校、农<br/>田、商业区，居民<br/>区较之前显著增多</p> | <p>影像拍摄日期：2014/12/24</p> |
| <p>2020 年<br/>11 月</p> | <p>历史影像图显示：<br/>500m 范围内存在<br/>居民区、学校、农<br/>田、商业区</p> | <p>影像拍摄日期：2020/11/30</p> |

| <p>2022 年 3 月</p> | <p>历史影像图显示：<br/>500m 范围内存在居民区、学校、商业区</p> | |
| <p>2025 年 4 月 16 日</p> | <p>历史影像图显示：<br/>500m 范围内存在居民区、学校、商业区</p> | |

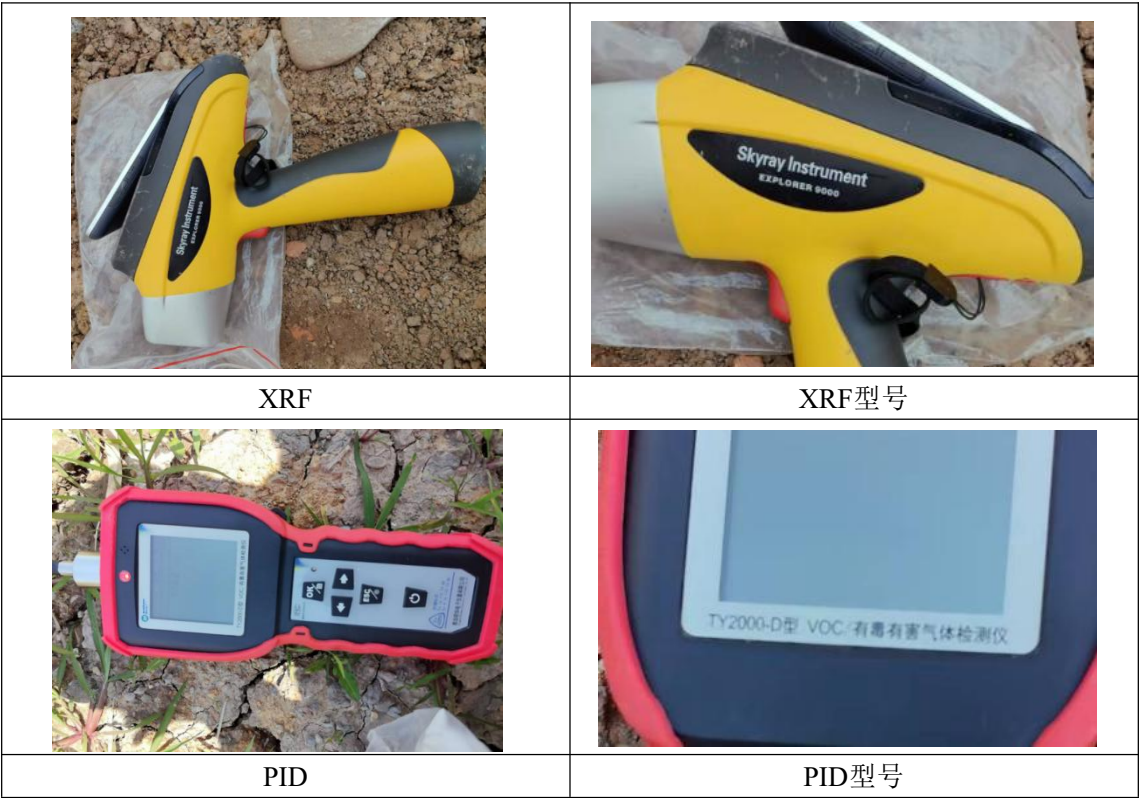
图5-2 快速检测仪器照片

| 序号 | 仪器名称 | 型号 |
|---|---|---|
| 1 | XRF检测仪 | EXPLORER 9000 |
| 2 | PID检测仪 | TY2000-D型 |

本次调查使用PID对土壤VOCs进行快速检测，使用XRF对土壤重金属进行快速检测。

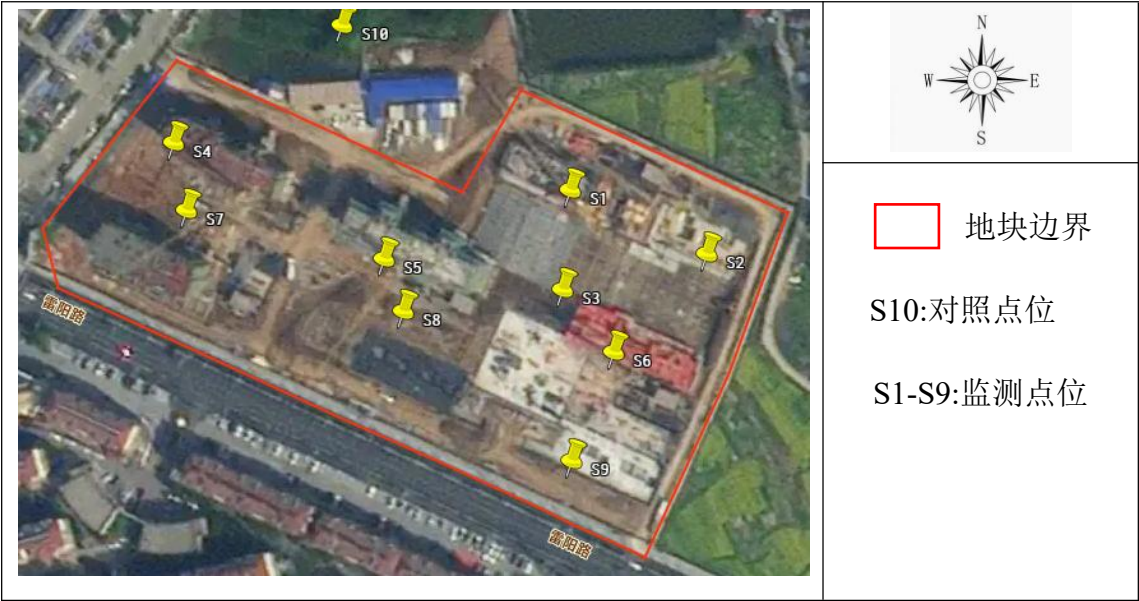
图5-3 采样点位图

根据收集资料及现场踏勘情况，调查地块历史情况较为简单，使用历史一直为农用地，周围地块对本地环境影响较小，人类活动造成土壤污染物迁移的可能性极低。《建设用地土壤污染状况调查技术导则》（HJ 25.1-2019）及《建设用地土壤污染风险管控和修复监测技术导则》（HJ 25.2-2019）仅对详细调查布点网度做要求（1600m<sup>2</sup>一个点），未对初调和第一阶段快筛做要求，安徽省也尚未出台有关技术指南或技术指引。本次调查地块在实际采样中根据现场实际情况进行采集样品。现场踏勘发现地块已经建成北城名邸住宅小区，地块内大部分地面已硬化，硬化区域无法进行样品采集和快速筛查，监测点均在小区绿化区域布设，本次共布设10个点位，包括1个对照点位、9个监测点位，确保实际采集到的土壤样品均为原地未扰动的土壤快筛样，所有土壤采样点采集0~0.5m深度内的样品进行快速检测，采样深度、采样操作均已规范。采样点位布设图见图5-3。

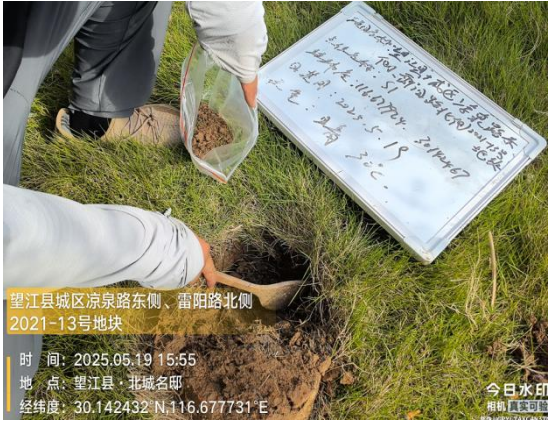
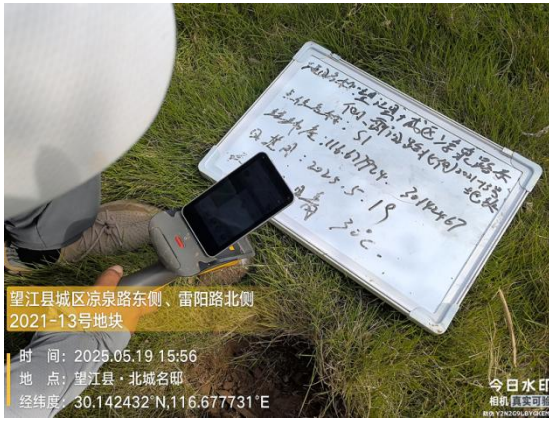
图5-4 现场检测图

本次快测现场图及检测结果均拍照留痕，照片详见附件。

| 编号：S1 | |
| X: 3335950.151, Y: 39468968.496 | |

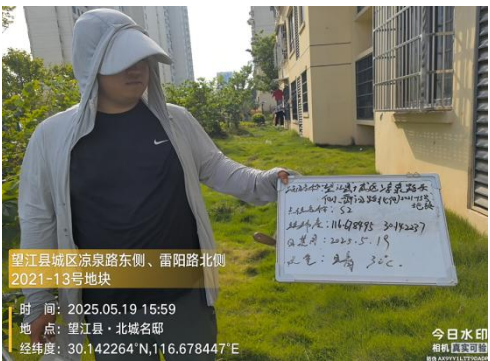
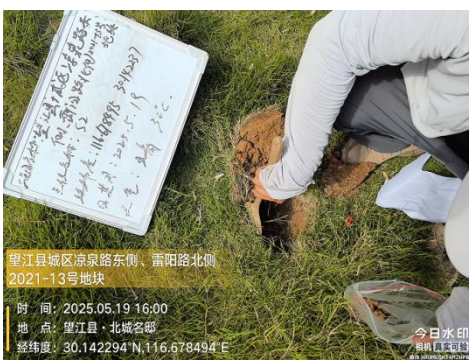
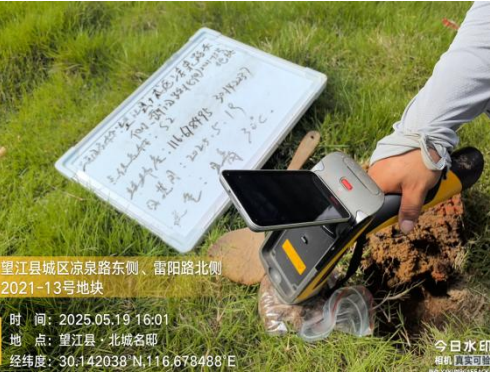
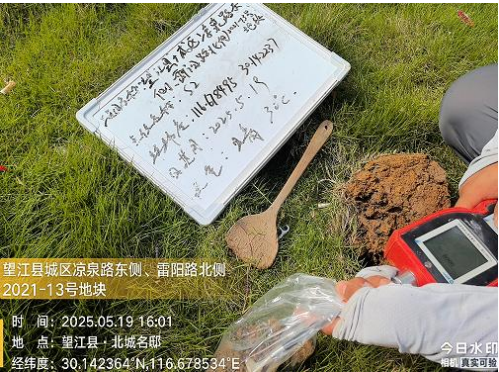
本次监测布设 10 个点位，包括 1 个对照点位，9 个监测点位。根据现场检测结果，重金属镍、铜、砷、镉、汞、铅均低于《土壤环境质量 建设用地土壤污染风险管控标准（试行）》（GB36600-2018）中一类用地筛选值；重金属铬、锌低于《深圳市建设用地土壤污染风险筛选值和管制值地方标准》（DB4403/T67-2020）第一类用地筛选值，使用 PID 设备现场快测，检测出微量挥发性有机物。

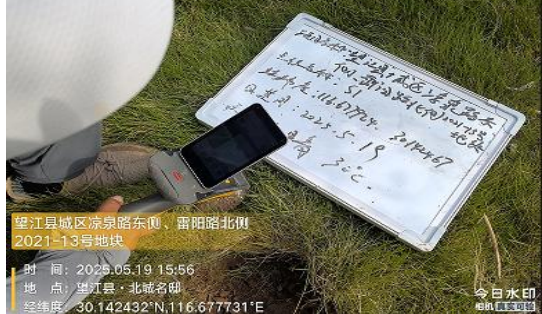
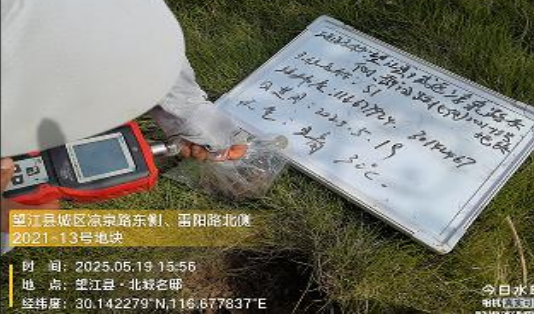
| <p>望江县城区凉泉路东侧、雷阳路北侧<br/>2021-13号地块</p> <p>时 间: 2025.05.19 15:56<br/>地 点: 望江县·北城名邸<br/>经纬度: 30.142432°N,116.677731°E</p> | <p>望江县城区凉泉路东侧、雷阳路北侧<br/>2021-13号地块</p> <p>时 间: 2025.05.19 15:56<br/>地 点: 望江县·北城名邸<br/>经纬度: 30.142279°N,116.677837°E</p> |
